重要文化財 井上家住宅主屋ほか4棟保存修理工事 第4回現場公開 見学資料

平成29年11月18・19日
公益財団法人 文化財建造物保存技術協会

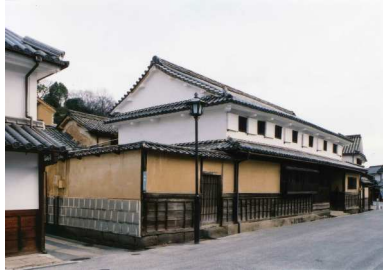
主屋修理前正側面

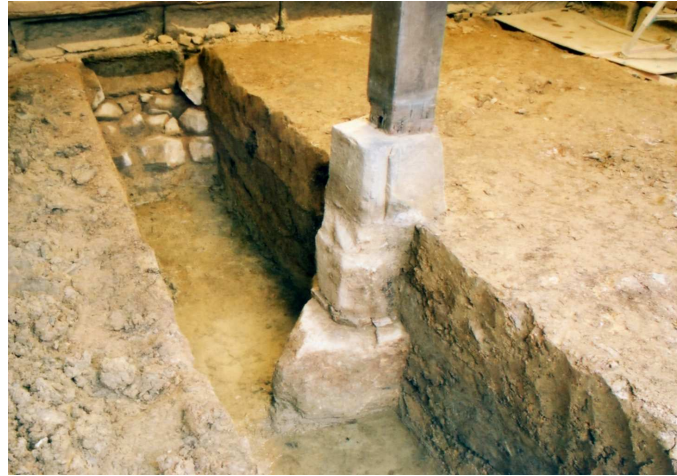
三階蔵は主屋建築後間もなく建てられ、井戸蔵もその後建てられたと考えられます。主屋や三階蔵での発掘調査では、建物の礎石下を石で固めながら、敷地を何層にも分けて盛土するという建築当時の念入りな地業が、今回初めて確認されました。

三階蔵中央柱の地業

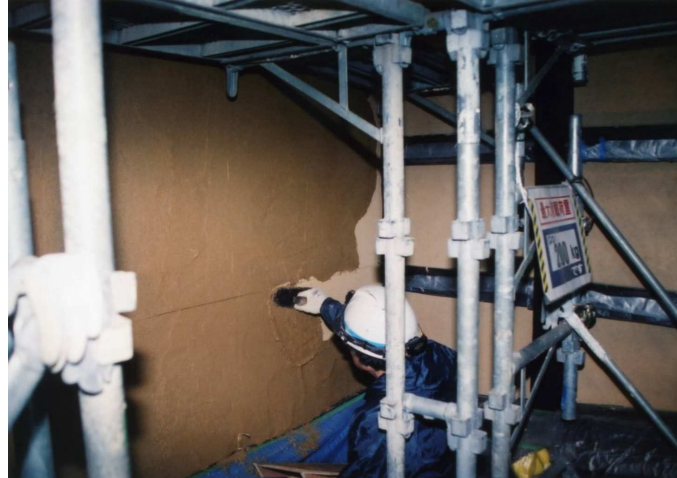
珓直し(主屋吹抜)。壁土は何層にも塗り重ねる

工事では、建物そのものだけでなく技術の伝承も図るため、解体中の調査結果に基づき、できるだけ元の通りの工法・材料を使って修理を行っています。古い材料そのものに価値があるため、木材であれば傷んだ部分のみを切り取って継ぐなどし、壁であれば解体後に保管していた元の壁土を藁と練り合わせ、屋根も元の瓦を1枚1枚調査して健全なものを抽出し、それぞれ古い材料を極力再利用しています。古い木製部材や瓦は、手仕事で作られており、また長い歴史の中で変形なども生じているため、新しい材料を使用するよりもはるかに手間と根気の必要な作業となります。
